INFORME DE RESTAURACIÓN

Obra: Busto Excmo. Sr. Marcelo Azcárraga Capitán General (inscripción en la peana).

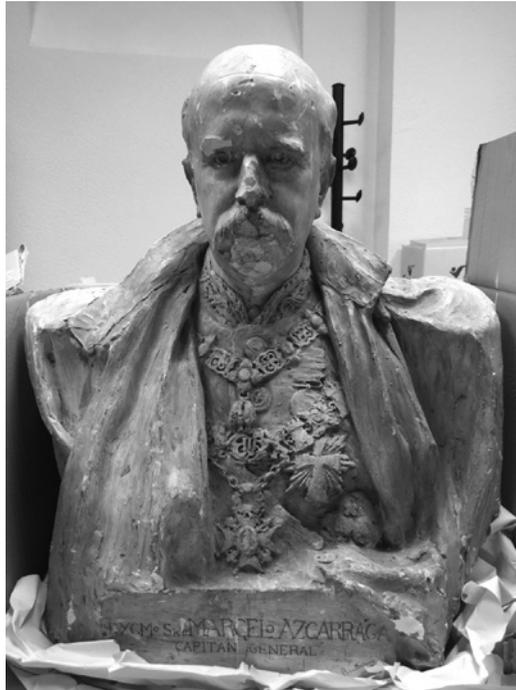
En el reverso, destaca una gran mancha negra en la zona inferior.

En algunas zonas muy concretas (zonas de rehundidos de la pechera del retratado y mancha oscura del reverso) se han empleado pequeños hisopos humedecidos con agua y alcohol para poder reblandecer la capa de suciedad superficial. Se ha hecho controlando en todo momento la cantidad de humedad aportada a la pieza.

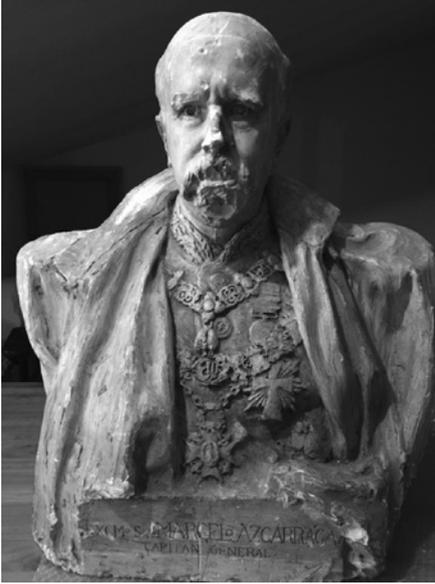
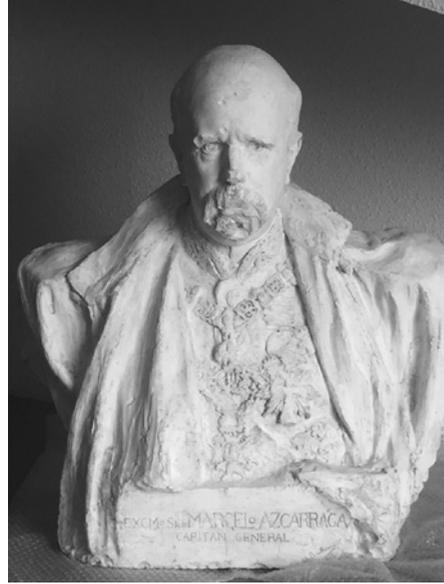
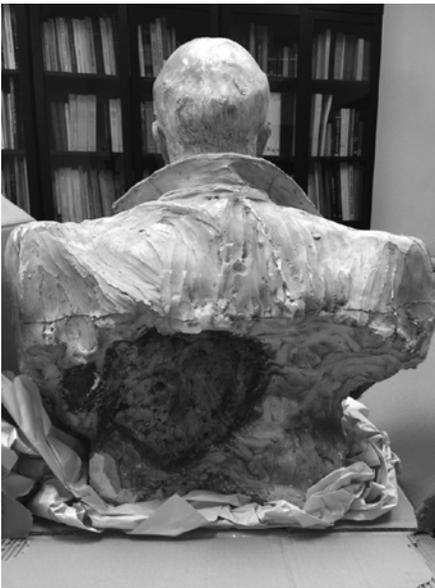
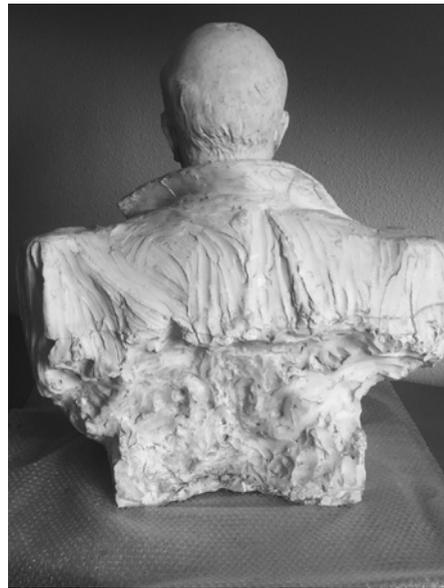
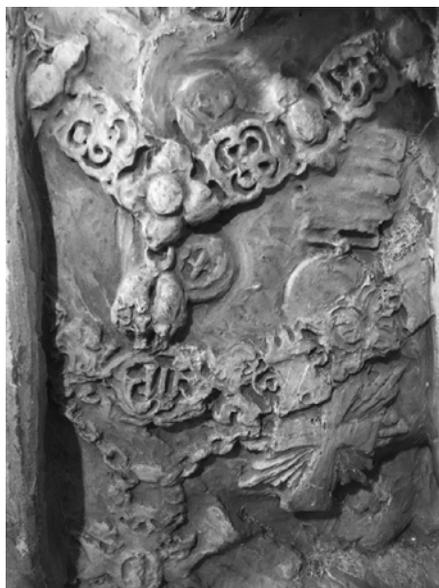
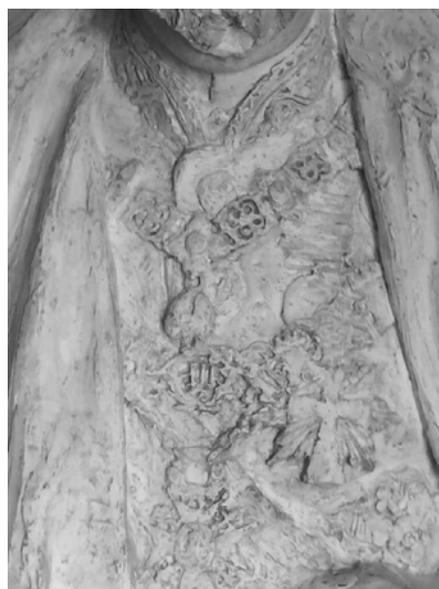
FOTOGRAFÍAS DEL BUSTO ANTES Y DESPUÉS DE SU INTERVENCIÓN

Presenta numerosas pérdidas matéricas producidas por golpes y una mala manipulación. Las más destacadas están en la ceja derecha, la nariz, la perilla y diferentes partes de los ropajes (esquinas y zonas de más relieves).

Está arañada en distintas zonas (frente, cráneo, mejillas, orejas,...).

Lo más relevante visualmente es la acumulación de suciedad superficial (polvo, depósitos animales y manchas de diferente naturaleza) en toda la obra, especialmente en zonas de rehundidos.

Presenta varias manchas en la nariz, el bigote (restos de cera) y en el hombro (restos orgánicos).

Primero se ha hecho una eliminación de la suciedad más superficial con aspirado y cepillado con brochas y pinceles de cerdas suaves.

En las zonas donde la suciedad es más difícil de eliminar se han utilizado diferentes métodos de limpieza mecánica: gomas de diferente dureza y composición, gomas eléctricas, pinceles, lápiz de fibra de vidrio, bisturí, pinceles de distintos tipos de cerdas.

Los restos de cera se han eliminado aplicando calor puntualmente con espátula térmica y papel absorbente.

Las manchas con volumen se han eliminado mecánicamente con el bisturí.

- Finalmente no se han reintegrado volumétricamente las pequeñas pérdidas (arañazos y pequeñas lagunas). Con el busto una vez limpio, son menos llamativas. Se han realizado varias pruebas de reintegración pero se ha considerado que era mejor no intervenir porque con el tiempo los añadidos pueden virar de color y hacerse más visibles que el original.
- Documentación de las diferentes etapas del proceso.
- Elaboración de una memoria de intervención.
