INFORME DE RESTAURACIÓN

Obra: Busto Excmo. Sr. Marcelo Azcárraga Capitán General (inscripción en la peana).

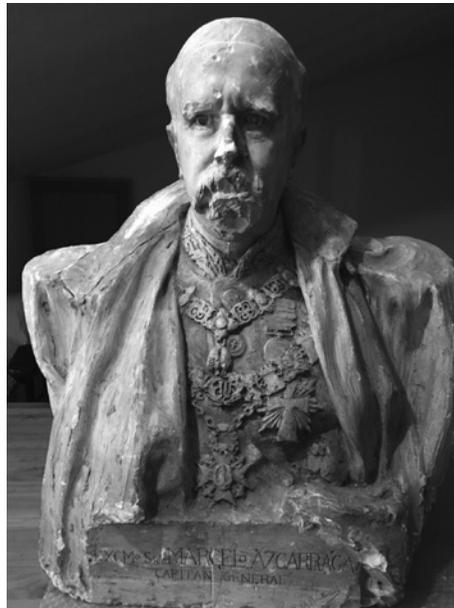
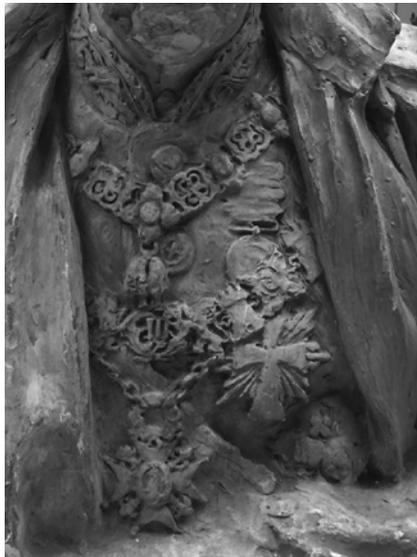
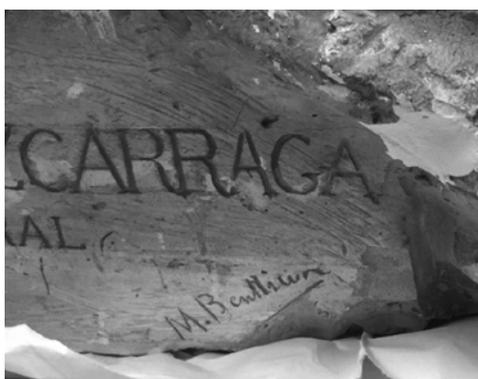
Presenta numerosas pérdidas matéricas producidas por golpes y una mala manipulación. Las más destacadas están en la ceja derecha, la nariz, la perilla y diferentes partes de los ropajes (esquinas y zonas de más relieves).

Está arañada en distintas zonas (frente, cráneo, mejillas, orejas,...).

Lo más relevante visualmente es la acumulación de suciedad superficial (polvo, depósitos animales y manchas de diferente naturaleza) en toda la obra, especialmente en zonas de rehundidos.

Tiene un aspecto grisáceo que modifica cromáticamente la pieza y dificulta su correcta lectura.

Las zonas arañadas y con roturas se ven muy blancas, contrastando mucho con el tono gris de la pieza, resultando más llamativas.

Presenta varias manchas en la nariz, el bigote (restos de cera) y en el hombro (restos orgánicos).

- Documentación fotográfica previa.
- Realización de examen ocular en profundidad.
- Consolidación de las zonas donde se han producido pérdidas matéricas para evitar su posible deterioro.
- Limpieza y eliminación de la suciedad superficial.

Se ha intentado conseguir una limpieza lo más homogénea posible. La naturaleza frágil y fácilmente erosionable del material del que está constituida la pieza condiciona y dificulta mucho este trabajo.

Primero se ha hecho una eliminación de la suciedad más superficial con aspirado y cepillado con brochas y pinceles de cerdas suaves.

En las zonas donde la suciedad es más difícil de eliminar se han utilizado diferentes métodos de limpieza mecánica: gomas de diferente dureza y composición, gomas eléctricas, pinceles, lápiz de fibra de vidrio, bisturí, pinceles de distintos tipos de cerdas.

Los restos de cera se han eliminado aplicando calor puntualmente con espátula térmica y papel absorbente.

Las manchas con volumen se han eliminado mecánicamente con el bisturí.

En algunas zonas muy concretas (zonas de rehundidos de la pechera del retratado y mancha oscura del reverso) se han empleado pequeños hisopos humedecidos con agua y alcohol para poder reblandecer la capa de suciedad superficial. Se ha hecho controlando en todo momento la cantidad de humedad aportada a la pieza.

- Finalmente no se han reintegrado volumétricamente las pequeñas pérdidas (arañazos y pequeñas lagunas). Con el busto una vez limpio, son menos llamativas. Se han realizado varias pruebas de reintegración pero se ha considerado que era mejor no intervenir porque con el tiempo los añadidos pueden virar de color y hacerse más visibles que el original.
- Documentación de las diferentes etapas del proceso.
- Elaboración de una memoria de intervención.
